## Rapport de contrôle d'installations électriques à basse et à très basse tension

RÉF. 87/2021/52447/02:1

DATE DU CONTRÔLE 26/01/2021 AGENT VISITEUR Quentin Delhaye  
ADRESSE DU CONTRÔLE avenue de Béco 21 (étage 1er étage) - 1050 Ixelles TYPE DE CONTRÔLE Visite de contrôle vente ancienne installation (8.4.2.)

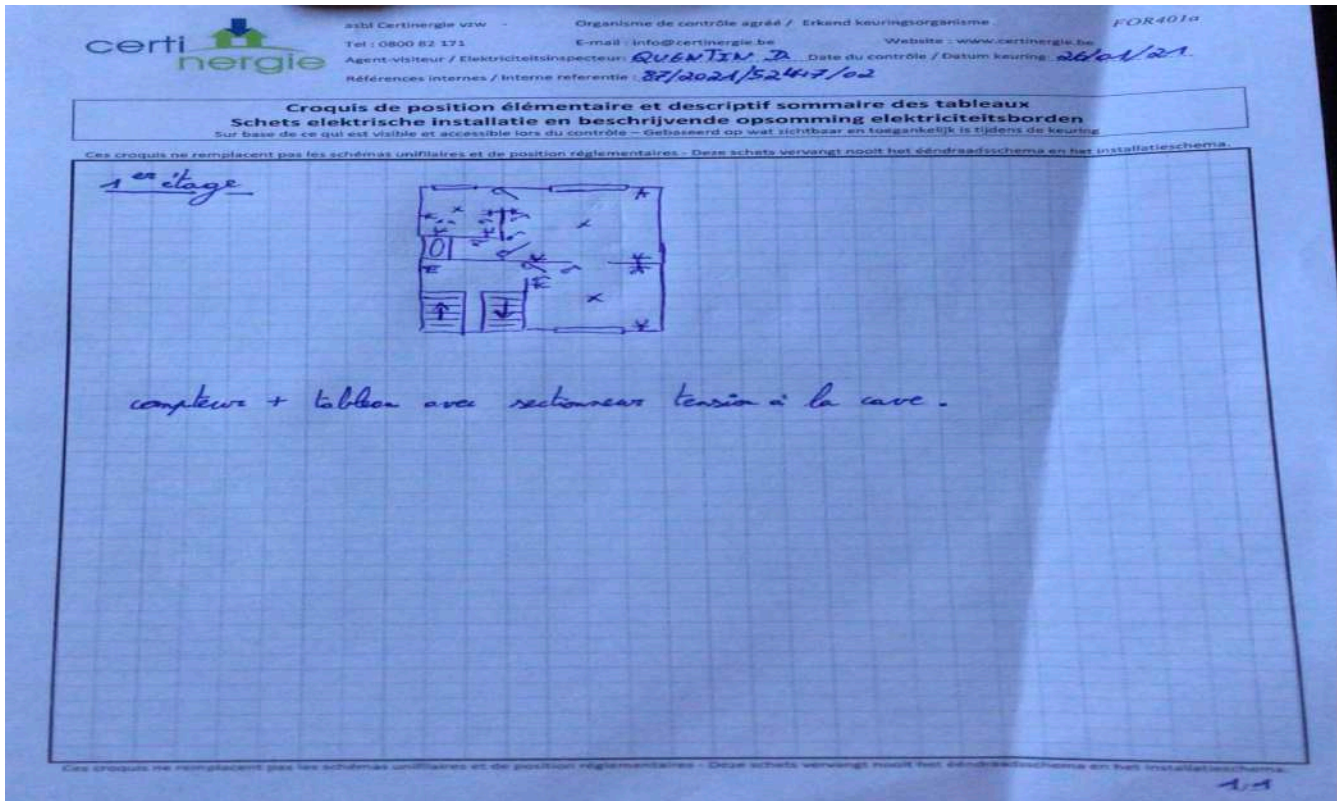
#### Croquis de position élémentaire et descriptif sommaire des tableaux

sur base de ce qui est visible et accessible lors du contrôle

Note : ces croquis ne remplacent pas les schémas unifilaires et de position réglementaires
